# Asbestinventarisatetest

Beverststraat 4, 3740 Bilzen

Attestnummer : 20230620-000128.000

Uitgegeven op : 20.06.2023

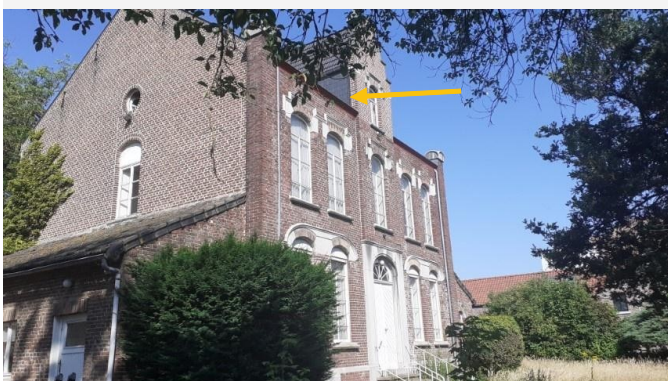
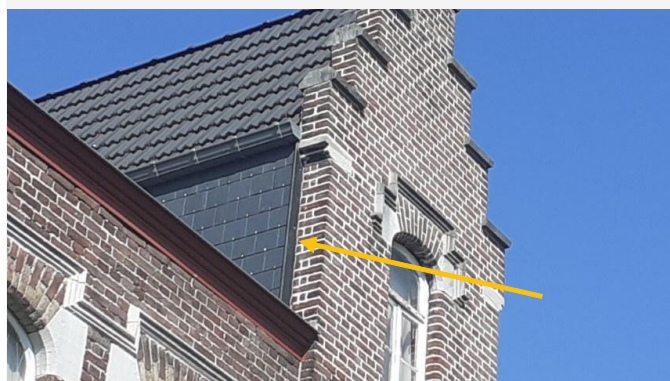
Het asbestmateriaal valt onder de mijlpaal van 2034.

Verwijderen

| Eindbeoordeling materiaalarisico | Laag materiaalarisico en/of verlaagde kans op vezelvrijgave |

| Asbestsoort (vezeltype) | Crocidoliet aanwezig |
| Toestand van het materiaal | Licht beschadigd, licht verweerd. Intact materiaal type Pical – asbestboard of categorie III 'gebondenheid' |

| Beschrijving | Leien thv dakkapel |

| <b>Opmerking</b> | De leien zijn niet bereikbaar voor staalname |

- Zorg voor een veilig beheer. Vermijd het beschadigen van het asbestmateriaal. Controleer de toestand jaarlijks op wijzigingen.

- Eenvoudige handelingen: mag via doe-het-zelf of door werknemer(s) met opleidingsattest eenvoudige handelingen  
Mag in eenvoudige handelingen verwijderd worden, indien het in één geheel verwijderd wordt.

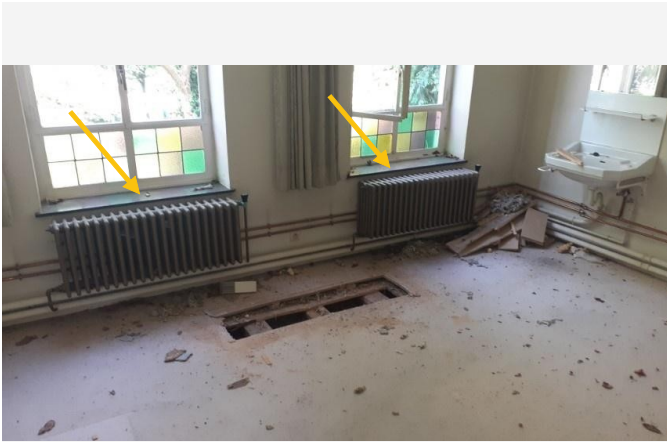
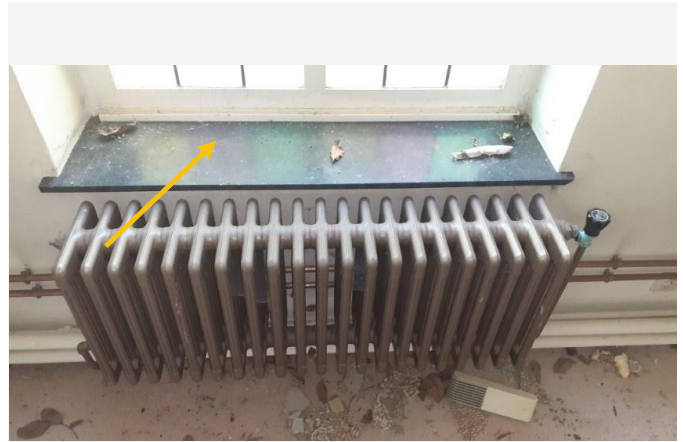
Het asbestmateriaal valt onder de mijlpaal van 2040.

Zorgvuldig beheren

| Eindbeoordeling materiaalrisico | Zeer laag materiaalrisico en/of zeer lage kans op vezelvrijgave |

| Toestand van het materiaal | Onbeschadigd, niet verweerd |

| Beschrijving | Vensterbank in asbestcement type Masal |

- Zorg voor een veilig beheer. Vermijd het beschadigen van het asbestmateriaal. Controleer de toestand jaarlijks op wijzigingen.

- Eenvoudige handelingen: mag via doe-het-zelf of door werknemer(s) met opleidingsattest eenvoudige handelingen  
Mag in eenvoudige handelingen verwijderd worden, indien het in één geheel verwijderd wordt.

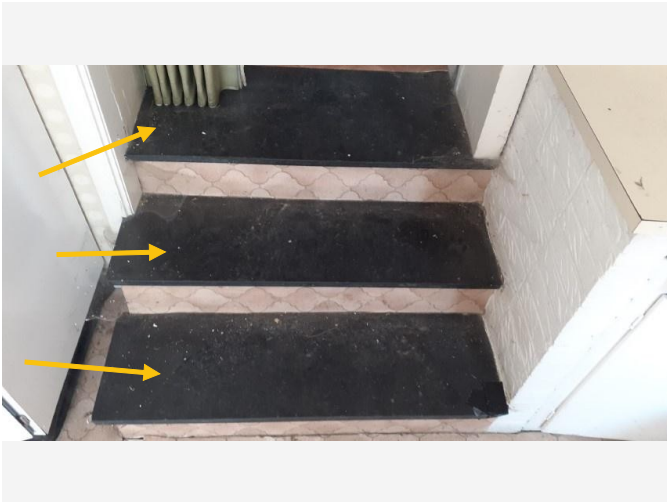
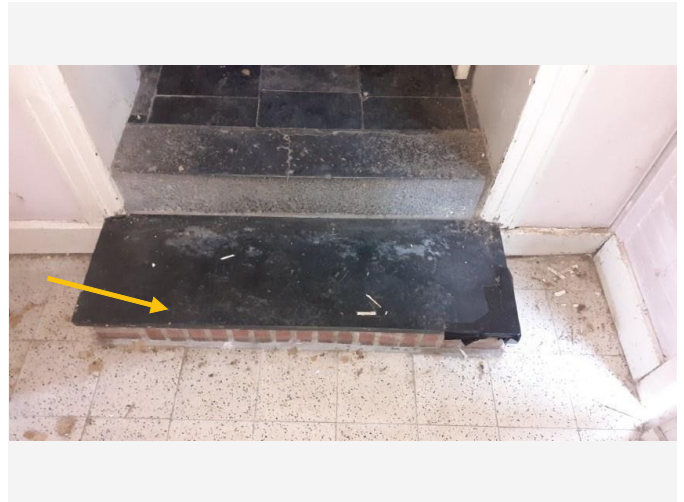
Het asbestmateriaal valt onder de mijlpaal van 2040.

Zorgvuldig beheren

| Eindbeoordeling materiaalrisico | Zeer laag materiaalrisico en/of zeer lage kans op vezelvrijgave |

| Toestand van het materiaal | Onbeschadigd, niet verweerd |

| Beschrijving | Dorpel in asbestcement type Massal |

- Zorg voor een veilig beheer. Vermijd het beschadigen van het asbestmateriaal. Controleer de toestand jaarlijks op wijzigingen.

- Eenvoudige handelingen: mag via doe-het-zelf of door werknemer(s) met opleidingsattest eenvoudige handelingen  
Eenvoudige handelingen: mag via doe-het-zelf of door werknemer(s) met opleidingsattest eenvoudige handelingen

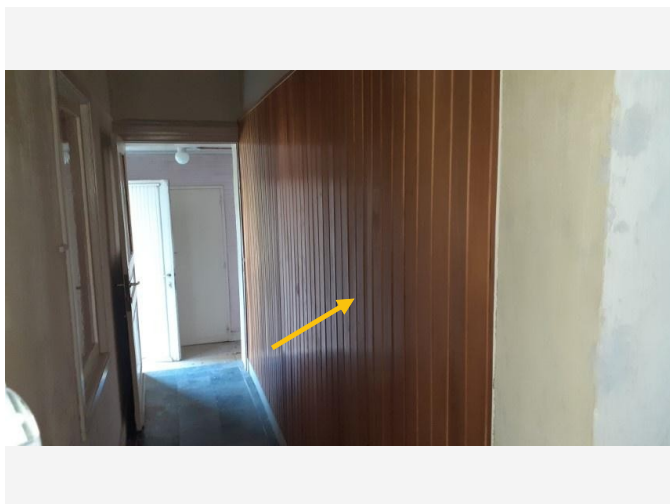
Achter de valse wanden (niet asbestverdacht) zouden er mogelijk nog asbestverdacht/-houdende toepassingen kunnen aanwezig zijn. Achterliggende materialen alleen bereikbaar door destructief onderzoek.

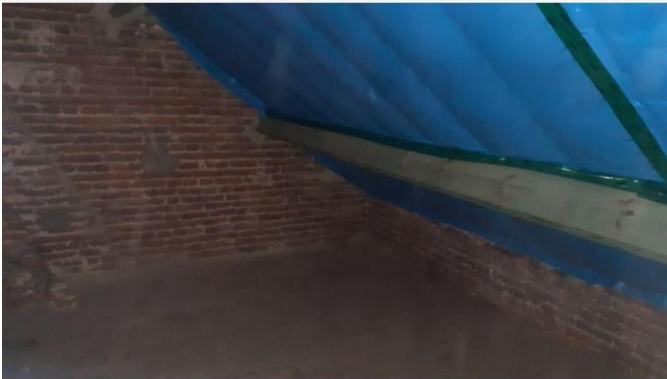
Onderdak - Dampscherm en isolatie

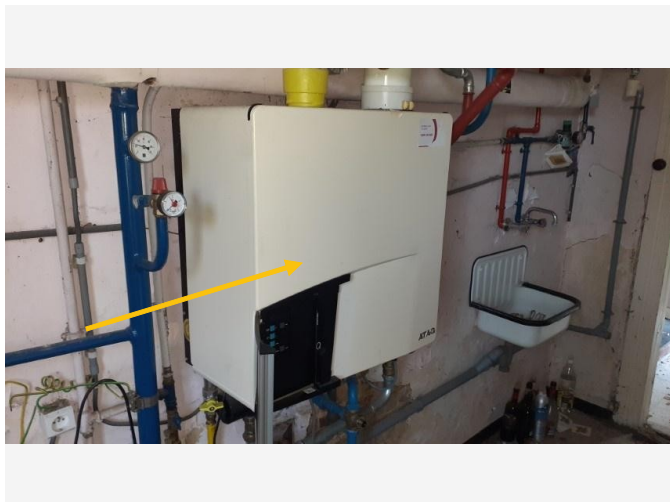
Mogelijk bevindt er zich ter hoogte de brander of aan de binnenkant een asbesthoudende dichting. Niet zichtbaar zonder demontage

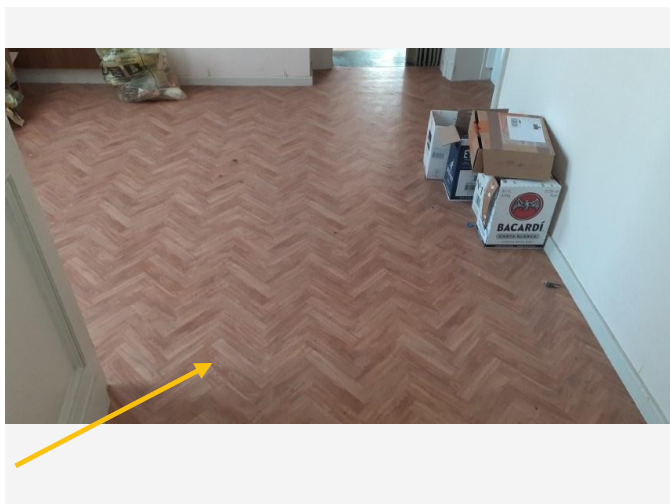
Onder de vloerbekleding (niet asbestverdacht) zouden er mogelijk nog asbestverdacht/-houdende toepassingen kunnen aanwezig zijn. Achterliggende materiaal alleen bereikbaar door destructief onderzoek

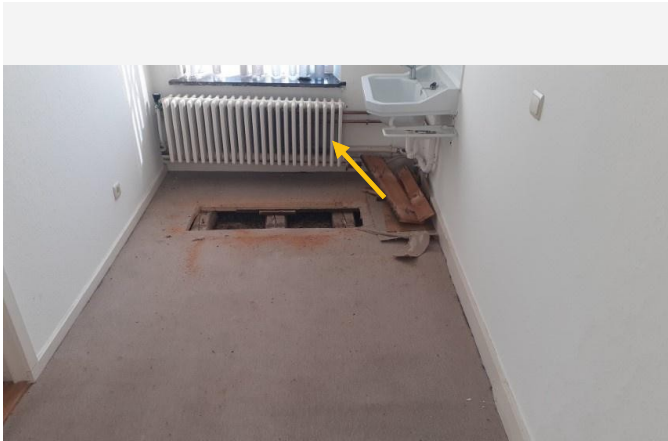
Mogelijk bevindt er zich tussen de lamellen aan de binnenkant van de radiator een asbesthoudende dichting. Niet zichtbaar zonder demontage.

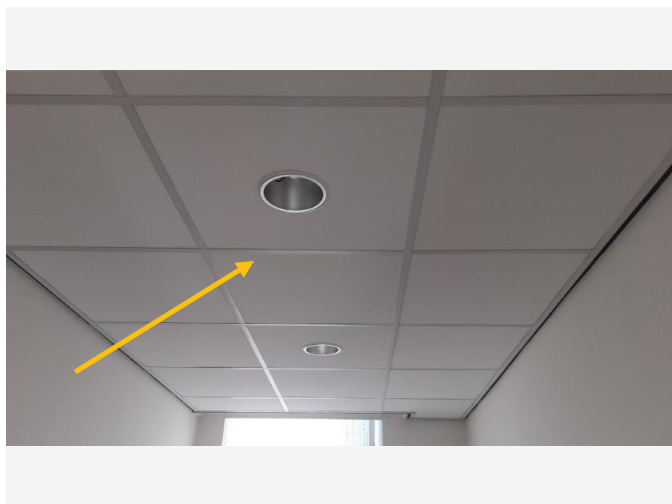
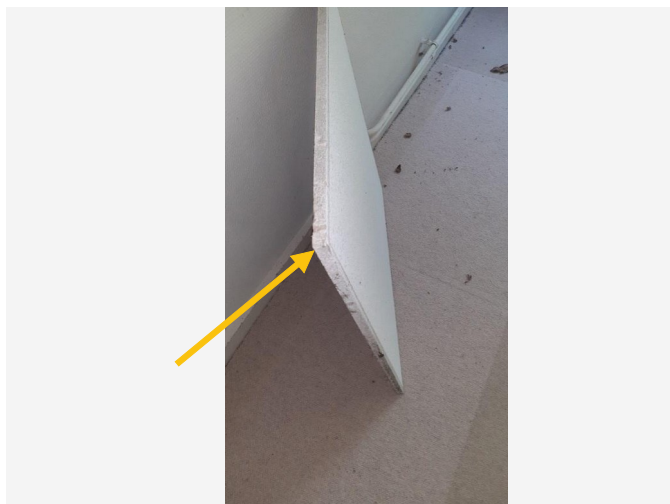
## Fiche 10: Plafondpanelen (geperste gipsplaten)

Geen asbest

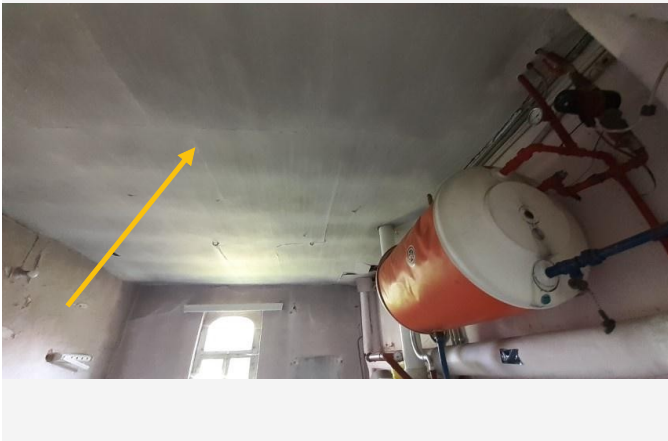
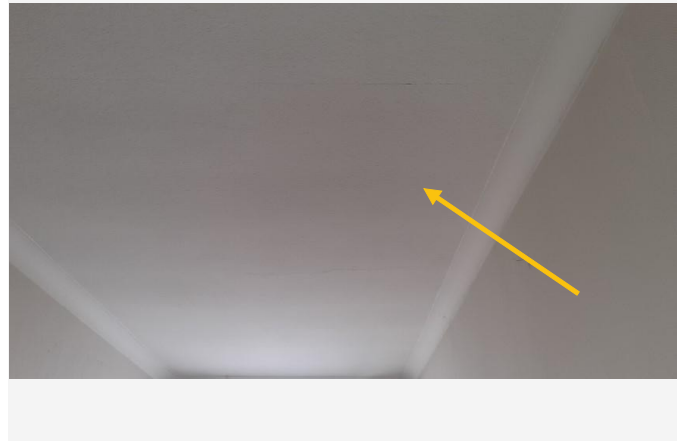
## Fiche 11: Pleister op plafond

Geen asbest

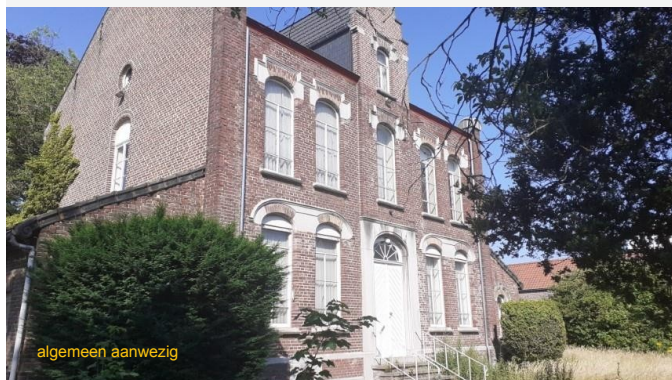
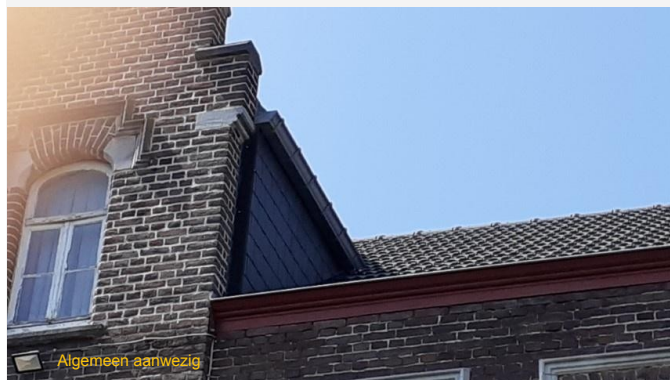
Geen asbest

| Beschrijving | Mastiek tussen glas en kader (hout) |

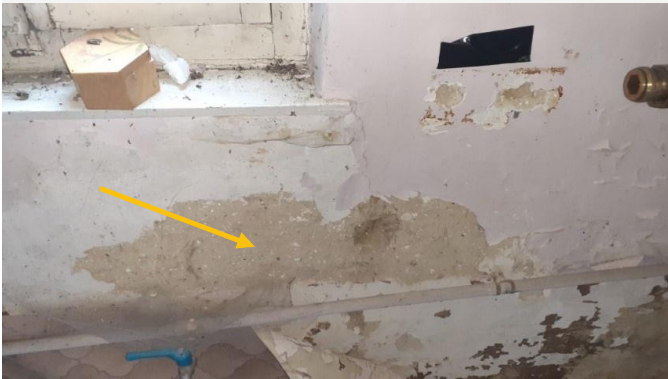
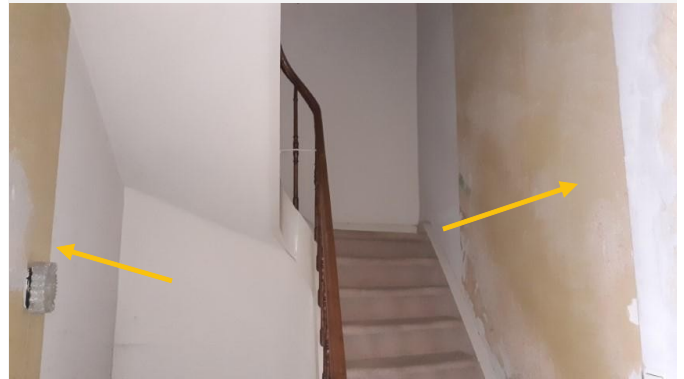
## Fiche 13: Pleister op muur

Geen asbest

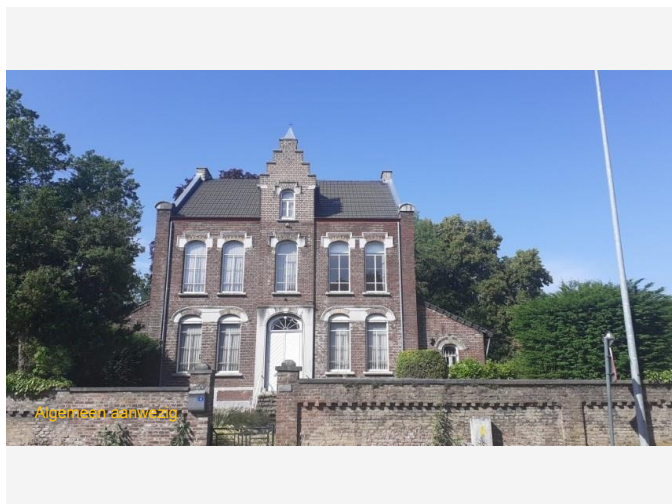
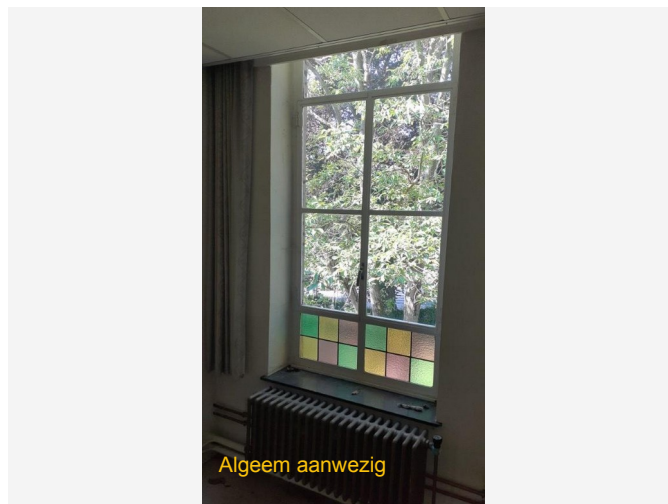
Geen asbest

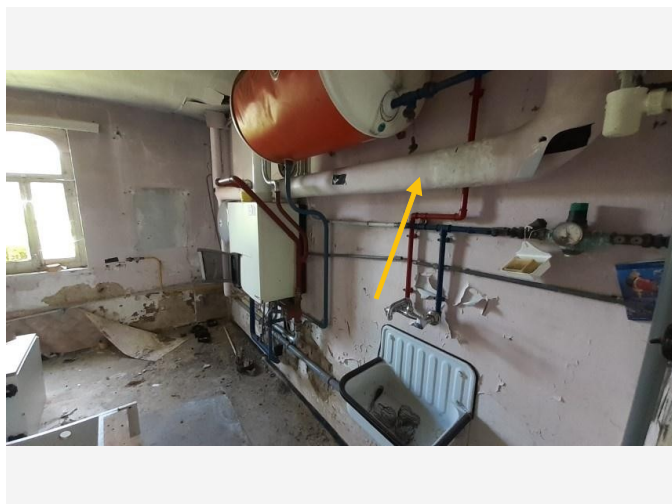
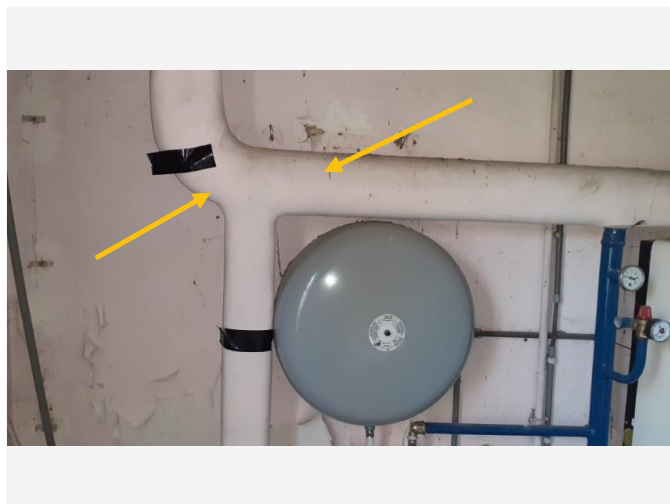
## Fiche 15: Thermische isolatie met gips

Geen asbest
